## Lote 4 - Rota: Contorno

**FRATAR**  
ENGENHARIA CONSULTIVA

| Diagnóstico da Calçada | Qualidade do Serviço | |
| Endereço: Av.Contorno, s/nº | 46 | D |

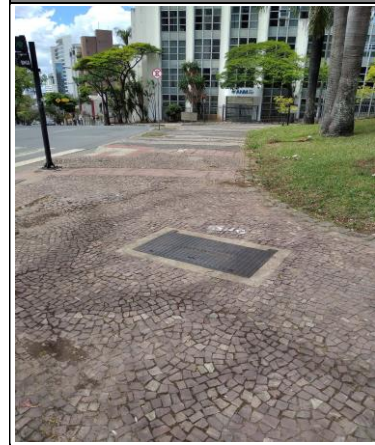
Foto Geral

| ID | Itens Avaliados | Respostas | Nota |
|---|---|---|---|
| P_4 | Existência de Buracos ? | Muitos | 0 |
| P_5 | Condições Gerais do Piso e meio-fio da calçada ? | Péssimo | 0 |
| P_16 | Classificação geral da calçada pelo pesquisador. | Ruim | 0 |

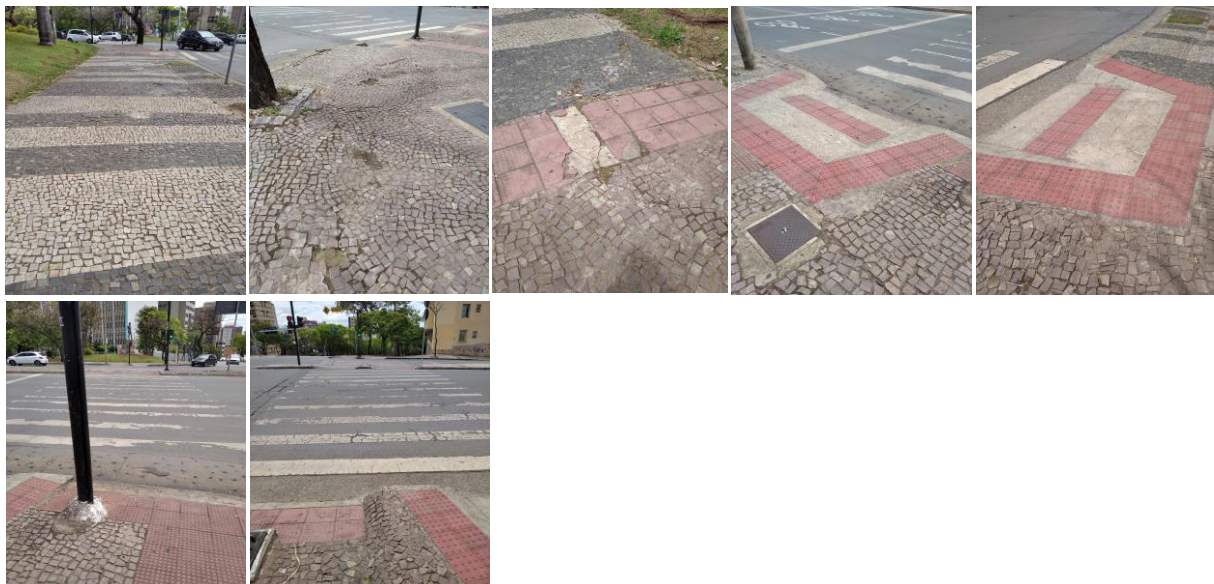
Fotos Complementares - Detalhes do Passeio

| ID | Itens Avaliados | Respostas | Nota |
|---|---|---|---|
| P_7_1_2 | Se for do Tipo 1, O rebaixo tem abas conforme a norma ? | Não | -1 |
| P_7_3 | O rebaixo possui piso tátil ? | Tem só piso de alerta | -1 |
