# Lote 3 - Rota: Augusto de Lima

**FRATAR**  
ENGENHARIA CONSULTIVA

| Diagnóstico da Calçada | Qualidade do Serviço | |
| Endereço: Av. Augusto de Lima, 1540 | 63 | C |

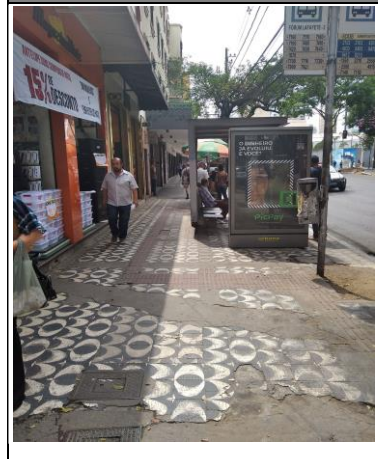
## Foto Geral

| ID | Itens Avaliados | Respostas | Nota |
|---|---|---|---|
| P_3 | Tipo de revestimento da calçada ? | Pedra Portuguesa | 8 |
| P_4 | Existência de Buracos ? | Poucos | 5 |
| P_5 | Condições Gerais do Piso e meio-fio da calçada ? | Regular | 5 |
| P_16 | Classificação geral da calçada pelo pesquisador. | Regular | 5 |

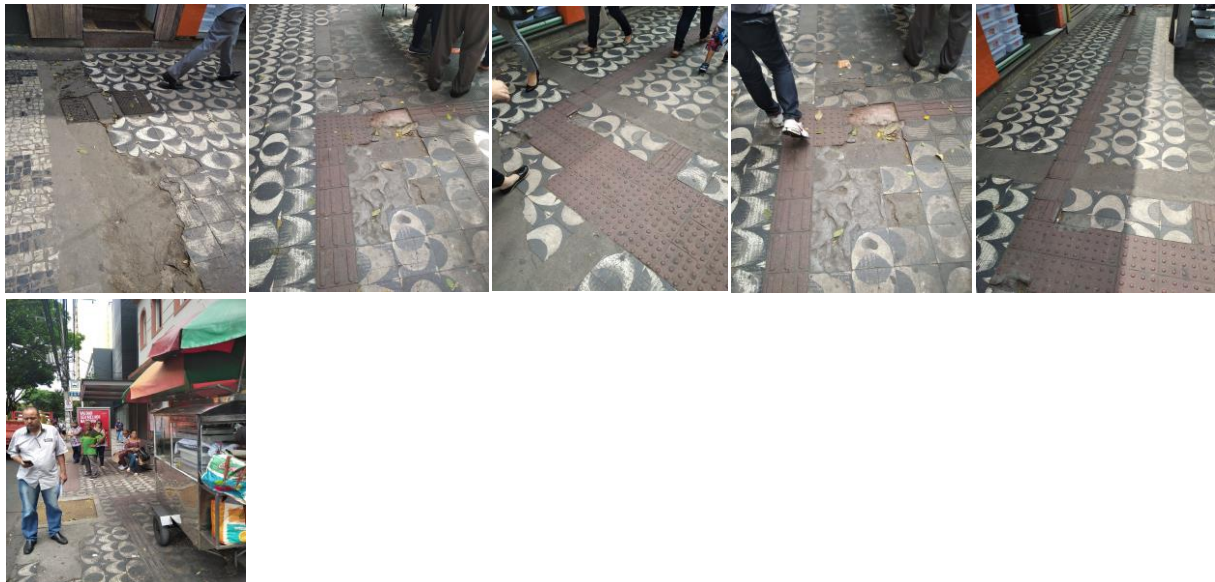
## Fotos Complementares - Detalhes do Passeio

| ID | Itens Avaliados | Respostas | Nota |
|---|---|---|---|
| P_8_8 | O piso tátil está em boas condições aparentes? | Não | 0 |
