## Lote 4 - Rota: Raja Gabália

**FRATAR**  
ENGENHARIA CONSULTIVA

| Diagnóstico da Calçada | Qualidade do Serviço | |
| Endereço: Rua São Paulo, 1401 | 60 | C |

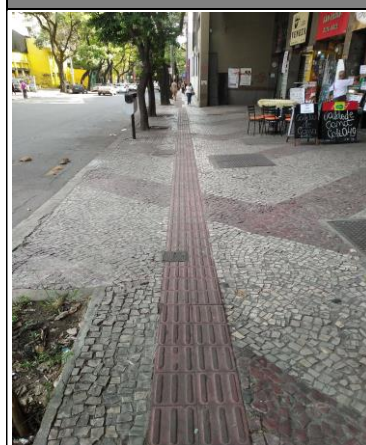
### Foto Geral

| ID | Itens Avaliados | Respostas | Nota |
|---|---|---|---|
| P_4 | Existência de Buracos ? | Poucos | 5 |
| P_5 | Condições Gerais do Piso e meio-fio da calçada ? | Regular | 5 |
| P_6 | Presença de desníveis ? | Leve | 7 |
| P_9 | A calçada Possui Rebaixamento de Veículos correto ? | Não | 0 |
| P_11 | O Passeio está no padrão da SMPU ? | Não | 0 |
| P_16 | Classificação geral da calçada pelo pesquisador. | Regular | 5 |

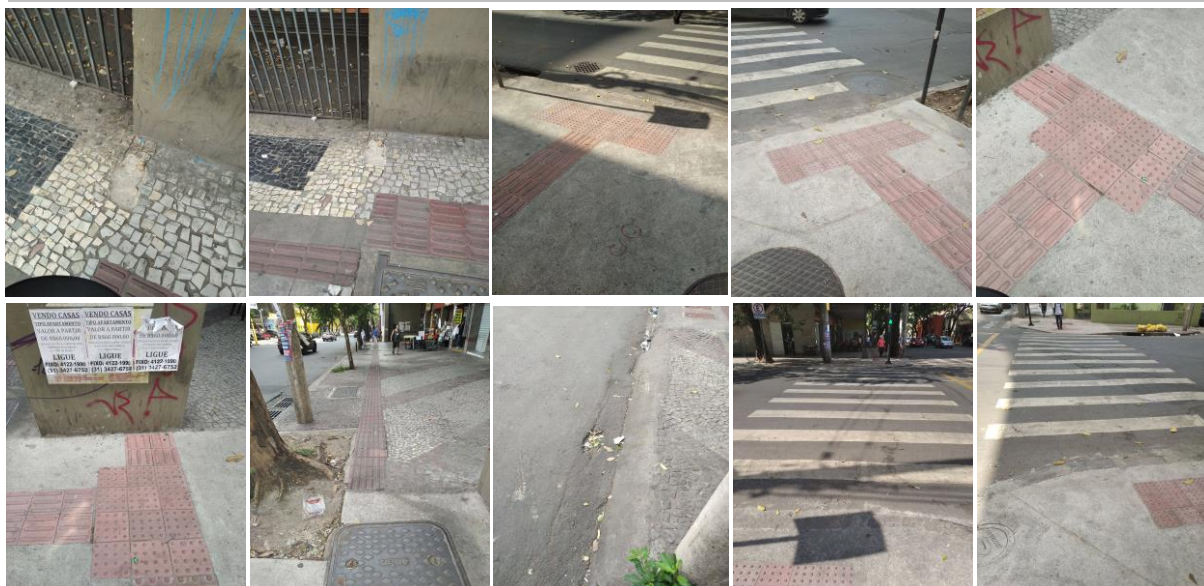
### Fotos Complementares - Detalhes do Passeio

| ID | Itens Avaliados | Respostas | Nota |
|---|---|---|---|
| P_8_1 | O piso tátil está no eixo da faixa livre ? | Não | 0 |
| P_8_9 | O piso tátil apresenta desenho com bom senso? | Não | 0 |
