| Diagnóstico da Calçada | Qualidade do Serviço | |
| Endereço: Av. Portugal, 2020 | 68 | C |
| Data do Registro: 16/11/2019 12:17:33 | | |
| Num. Lote CTM: 200076500755 | | |

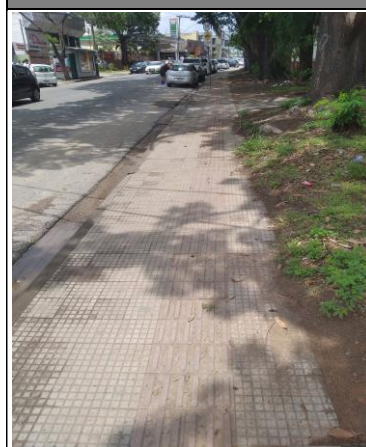
Foto Geral

| ID | Itens Avaliados | Respostas | Nota |
|---|---|---|---|
| P_6 | Presença de desníveis ? | Médio | 3 |
| P_9 | A calçada Possui Rebaixamento de Veículos correto ? | Não | 0 |
| P_11 | O Passeio está no padrão da SMPU ? | Não | 0 |
| P_16 | Classificação geral da calçada pelo pesquisador. | Regular | 5 |

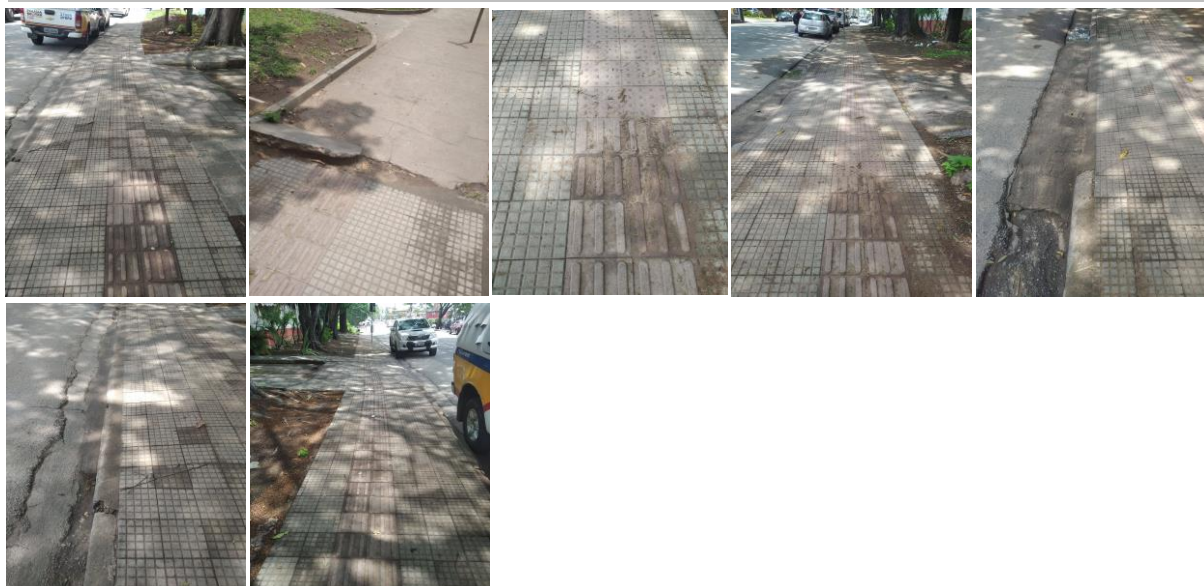
Fotos Complementares - Detalhes do Passeio

| ID | Itens Avaliados | Respostas | Nota |
|---|---|---|---|
| P_8_1 | O piso tátil está no eixo da faixa livre ? | Não | 0 |
| P_8_2 | Se tem uma leve mudança de direção está conforme a norma ? | Não | 0 |
| P_8_7 | O piso tátil tem conexão com os lotes vizinhos? | Não | 0 |
| P_8_8 | O piso tátil está em boas condições aparentes? | Não | 0 |
