# Lote 5 - Rota: Sul

| Diagnóstico da Calçada | Qualidade do Serviço | |
| Endereço: Av. Nossa Sra. Do Carmo, 2500 | 55 | C |
| Data do Registro: 12/11/2019 11:43:47 | | |

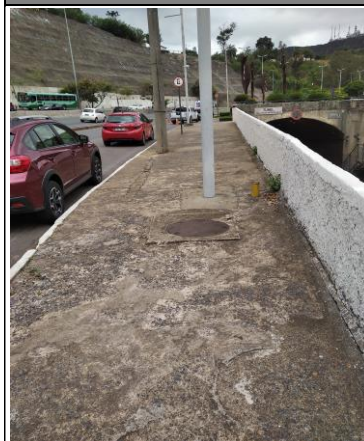
## Foto Geral

| ID | Itens Avaliados | Respostas | Nota |
|---|---|---|---|
| P_4 | Existência de Buracos ? | Poucos | 5 |
| P_5 | Condições Gerais do Piso e meio-fio da calçada ? | Péssimo | 0 |
| P_7 | Tem rebaixamento de calçada para Pedestre ? | Não, mas deveria ter. | 0 |
| P_11 | O Passeio está no padrão da SMPU ? | Não | 0 |
| P_16 | Classificação geral da calçada pelo pesquisador. | Ruim | 0 |
