## Lote 4 - Rota: Contorno

**FRATAR**  
ENGENHARIA CONSULTIVA

| Diagnóstico da Calçada | Qualidade do Serviço | |
| Endereço: Av.Contorno, 3901 | 47 | D |

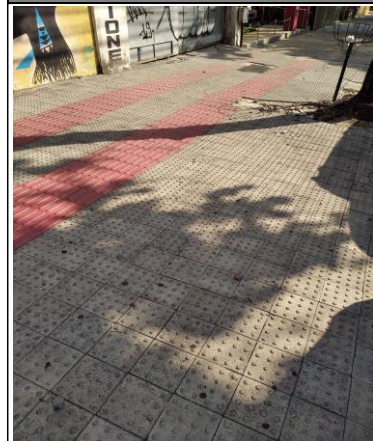
### Foto Geral

| ID | Itens Avaliados | Respostas | Nota |
|---|---|---|---|
| P_4 | Existência de Buracos ? | Muitos | 0 |
| P_5 | Condições Gerais do Piso e meio-fio da calçada ? | Péssimo | 0 |
| P_6 | Presença de desníveis ? | Leve | 7 |
| P_9 | A calçada Possui Rebaixamento de Veículos correto ? | Não | 0 |
| P_11 | O Passeio está no padrão da SMPU ? | Não | 0 |
| P_16 | Classificação geral da calçada pelo pesquisador. | Ruim | 0 |
