## Lote 4 - Rota: Contorno

| Diagnóstico da Calçada | Qualidade do Serviço | |
| Endereço: Av.Contorno, 5713 | 80 | B |

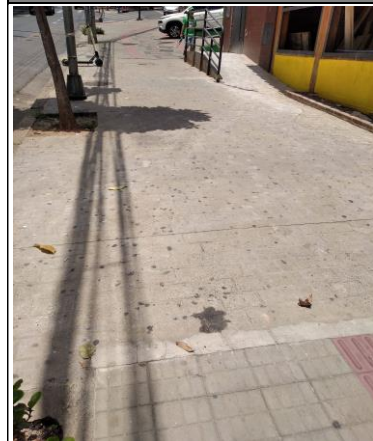
### Foto Geral

| ID | Itens Avaliados | Respostas | Nota |
|---|---|---|---|
| P_5 | Condições Gerais do Piso e meio-fio da calçada ? | Ótimo(a) | 10 |
| P_16 | Classificação geral da calçada pelo pesquisador. | Ótimo(a) | 10 |
