# Lote 1 - Rota: Carlos Luz

| Diagnóstico da Calçada | Qualidade do Serviço | |
| Endereço: Rua Conceição do Mato Dentro, s/nº | 49 | D |
| Num. Lote CTM: 140215200310 | | |

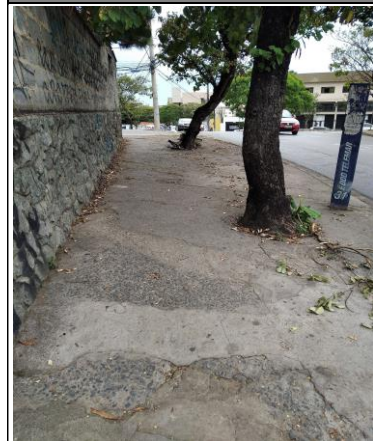
## Foto Geral

| ID | Itens Avaliados | Respostas | Nota |
|---|---|---|---|
| P_5 | Condições Gerais do Piso e meio-fio da calçada ? | Péssimo | 0 |
| P_16 | Classificação geral da calçada pelo pesquisador. | Ruim | 0 |

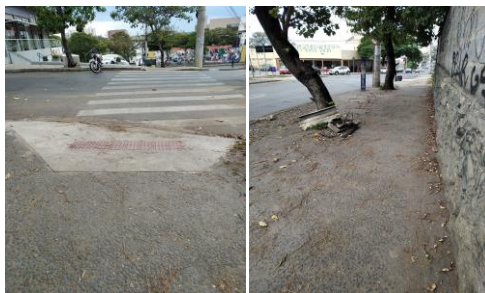
## Fotos Complementares - Detalhes do Passeio

| ID | Itens Avaliados | Respostas | Nota |
|---|---|---|---|
| P_4 | Existência de Buracos ? | Poucos | 5 |

| ID | Itens Avaliados | Respostas | Nota |
|---|---|---|---|
| P_7_3 | O rebaixo possui piso tátil ? | Tem só piso de alerta | -1 |
| P_7_3_1 | O piso tátil de alerta e direcional do rebaixo está conforme a norma ? | Não | -1 |
