# Lote 3 - Rota: Augusto de Lima

**FRATAR**  
ENGENHARIA CONSULTIVA

| Diagnóstico da Calçada | Qualidade do Serviço | |
| Endereço: Av. Augusto de Lima, 1674 | 63 | C |

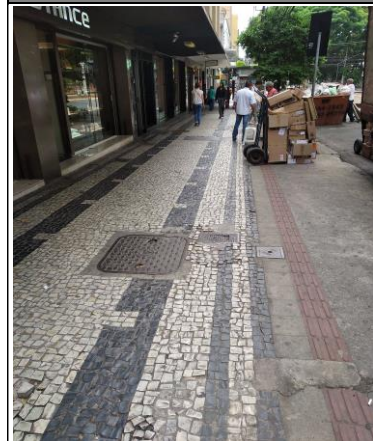
## Foto Geral

| ID | Itens Avaliados | Respostas | Nota |
|---|---|---|---|
| P_4 | Existência de Buracos ? | Poucos | 5 |
| P_5 | Condições Gerais do Piso e meio-fio da calçada ? | Regular | 5 |
| P_16 | Classificação geral da calçada pelo pesquisador. | Regular | 5 |

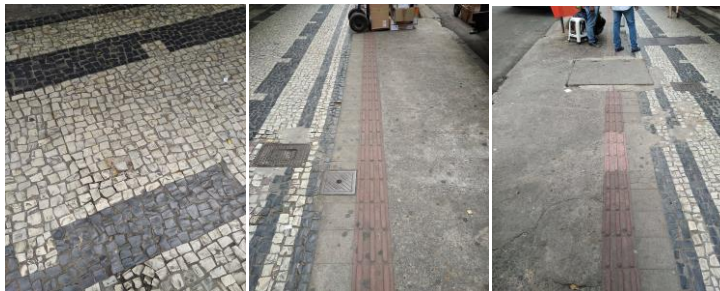
## Fotos Complementares - Detalhes do Passeio

| ID | Itens Avaliados | Respostas | Nota |
|---|---|---|---|
| P_8_1 | O piso tátil está no eixo da faixa livre ? | Não | 0 |
| P_8_8 | O piso tátil está em boas condições aparentes? | Não | 0 |
