# Lote 1 - Rota: Padre Pedro Pinto

| Diagnóstico da Calçada | Qualidade do Serviço | |
| Endereço: Rua Padre Pedro Pinto, 5851 | 38 | D |
| Data do Registro: 13/11/2019 12:38:32 | | |

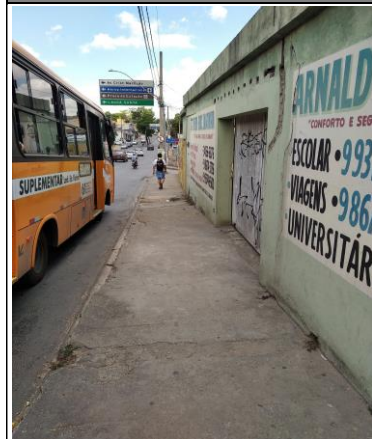
## Foto Geral

| ID | Itens Avaliados | Respostas | Nota |
|---|---|---|---|
| P_4 | Existência de Buracos ? | Muitos | 0 |
| P_5 | Condições Gerais do Piso e meio-fio da calçada ? | Regular | 5 |
| P_6 | Presença de desníveis ? | Médio | 3 |
| P_7 | Tem rebaixamento de calçada para Pedestre ? | Não, mas deveria ter. | 0 |
| P_16 | Classificação geral da calçada pelo pesquisador. | Ruim | 0 |
