## Lote 3 - Rota: Antônio Carlos II

**FRATAR**  
ENGENHARIA CONSULTIVA

| Diagnóstico da Calçada | Qualidade do Serviço | |
| Endereço: Av. Portugal, 2603 | 68 | C |

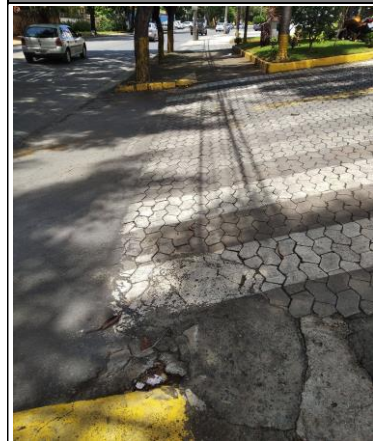
### Foto Geral

| ID | Itens Avaliados | Respostas | Nota |
|---|---|---|---|
| P_5 | Condições Gerais do Piso e meio-fio da calçada ? | Regular | 5 |
| P_9 | A calçada Possui Rebaixamento de Veículos correto ? | Não | 0 |
| P_11 | O Passeio está no padrão da SMPU ? | Não | 0 |
| P_16 | Classificação geral da calçada pelo pesquisador. | Regular | 5 |

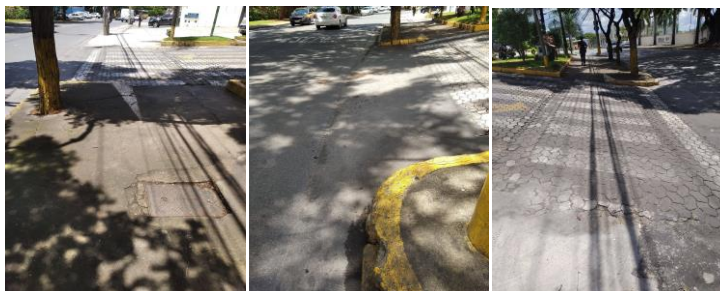
### Fotos Complementares - Detalhes do Passeio

| ID | Itens Avaliados | Respostas | Nota |
|---|---|---|---|
| P_7_1_2 | Se for do Tipo 1, O rebaixo tem abas conforme a norma ? | Não | -1 |
| P_7_3 | O rebaixo possui piso tátil ? | Não tem nenhum | -1 |
