## Lote 4 - Rota: Raja Gabágia

**FRATAR**  
ENGENHARIA CONSULTIVA

| Diagnóstico da Calçada | Qualidade do Serviço | |
| Endereço: Av. Raja Gabaglia, 1380 | 72 | B |

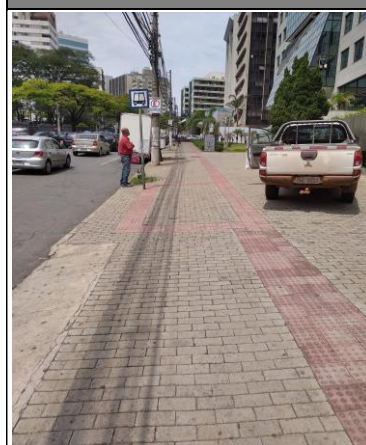
Foto Geral

| ID | Itens Avaliados | Respostas | Nota |
|---|---|---|---|
| P_4 | Existência de Buracos ? | Poucos | 5 |
| P_6 | Presença de desníveis ? | Leve | 7 |
| P_12 | A testada possui prática de estacionamento sobre o passeio ? | Sim | 0 |
| P_16 | Classificação geral da calçada pelo pesquisador. | Regular | 5 |

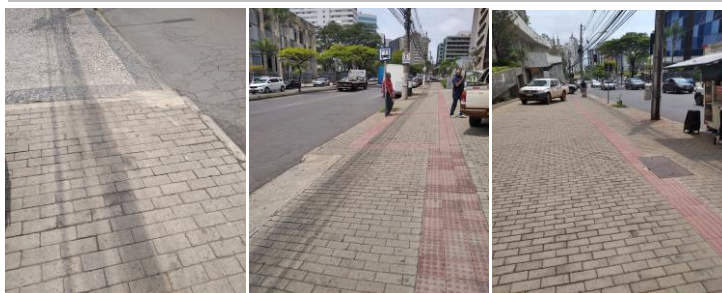
Fotos Complementares - Detalhes do Passeio

| ID | Itens Avaliados | Respostas | Nota |
|---|---|---|---|
| P_8_1 | O piso tátil está no eixo da faixa livre ? | Não | 0 |
| P_8_2 | Se tem uma leve mudança de direção está conforme a norma ? | Não | 0 |
