## Lote 4 - Rota: Contorno

**FRATAR**  
ENGENHARIA CONSULTIVA

| Diagnóstico da Calçada | Qualidade do Serviço | |
| Endereço: Av.Contorno, 7510 | 82 | B |

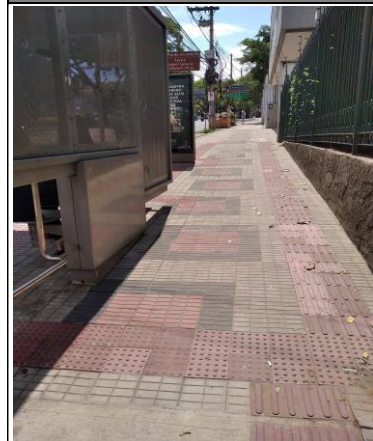
### Foto Geral

| ID | Itens Avaliados | Respostas | Nota |
|---|---|---|---|
| P_4 | Existência de Buracos ? | Poucos | 5 |
| P_6 | Presença de desníveis ? | Leve | 7 |
| P_16 | Classificação geral da calçada pelo pesquisador. | Regular | 5 |
