## Lote 4 - Rota: Contorno

**FRATAR**  
ENGENHARIA CONSULTIVA

| Diagnóstico da Calçada | Qualidade do Serviço | |
|---|---|---|
| Endereço: Av.Contorno, 134 | 46 | D |
| Data do Registro: 29/10/2019 11:11:25 | | |

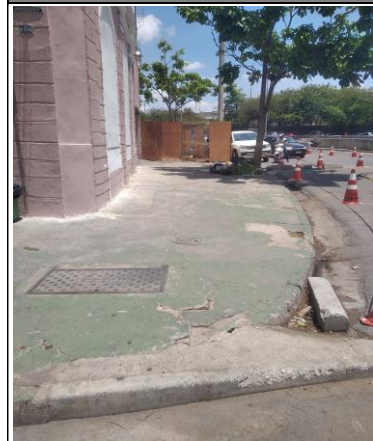
### Foto Geral

| ID | Itens Avaliados | Respostas | Nota |
|---|---|---|---|
| P_4 | Existência de Buracos ? | Muitos | 0 |
| P_5 | Condições Gerais do Piso e meio-fio da calçada ? | Péssimo | 0 |
| P_7 | Tem rebaixamento de calçada para Pedestre ? | Não, mas deveria ter. | 0 |
| P_11 | O Passeio está no padrão da SMPU ? | Não | 0 |
| P_16 | Classificação geral da calçada pelo pesquisador. | Ruim | 0 |
