# Lote 1 - Rota: Padre Pedro Pinto

**FRATAR**  
ENGENHARIA CONSULTIVA

| Diagnóstico da Calçada | Qualidade do Serviço | |
| Endereço: Rua Padre Pedro Pinto, s/nº | 64 | C |

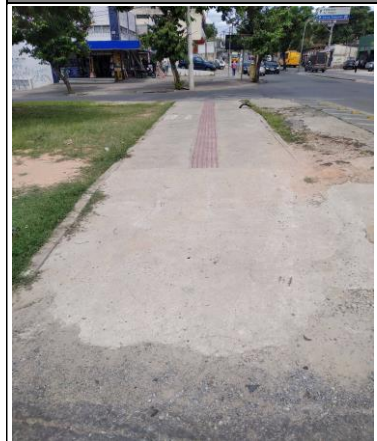
Foto Geral

| ID | Itens Avaliados | Respostas | Nota |
|---|---|---|---|
| P_4 | Existência de Buracos ? | Poucos | 5 |
| P_5 | Condições Gerais do Piso e meio-fio da calçada ? | Regular | 5 |
| P_16 | Classificação geral da calçada pelo pesquisador. | Regular | 5 |

Observações: Canteiro Central
