# Lote 1 - Rota: Padre Pedro Pinto

**FRATAR**  
ENGENHARIA CONSULTIVA

| Diagnóstico da Calçada | Qualidade do Serviço | |
|---|---|---|
| Endereço: Rua Padre Pedro Pinto, 5821 | 60 | C |
| Data do Registro: 13/11/2019 12:44:24 | | |

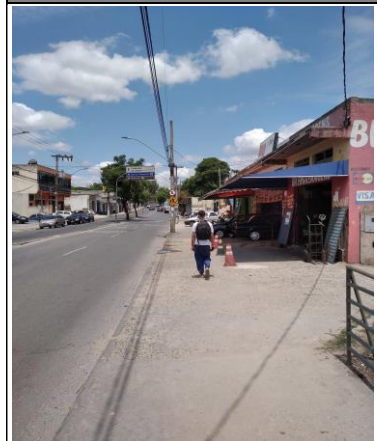
## Foto Geral

| ID | Itens Avaliados | Respostas | Nota |
|---|---|---|---|
| P_4 | Existência de Buracos ? | Poucos | 5 |
| P_5 | Condições Gerais do Piso e meio-fio da calçada ? | Regular | 5 |
| P_16 | Classificação geral da calçada pelo pesquisador. | Ruim | 0 |
