# Lote 4 - Rota: Raja Gabália

| Diagnóstico da Calçada | Qualidade do Serviço | |
| Endereço: Rua Curitiba, 631 | 73 | B |
| Data do Registro: 12/11/2019 12:04:37 | | |

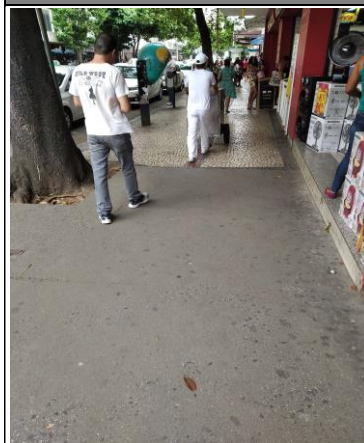
Foto Geral

| ID | Itens Avaliados | Respostas | Nota |
|---|---|---|---|
| P_3 | Tipo de revestimento da calçada ? | Pedra Portuguesa | 8 |
| P_5 | Condições Gerais do Piso e meio-fio da calçada ? | Ótimo(a) | 10 |
| P_11 | O Passeio está no padrão da SMPU ? | Não | 0 |
| P_16 | Classificação geral da calçada pelo pesquisador. | Regular | 5 |

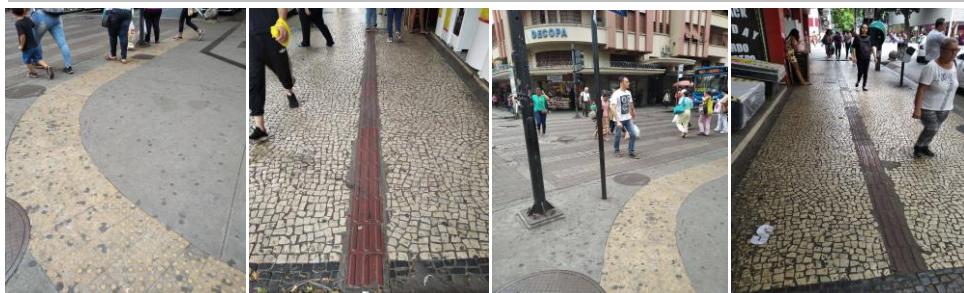
Fotos Complementares - Detalhes do Passeio

| ID | Itens Avaliados | Respostas | Nota |
|---|---|---|---|
| P_8_1 | O piso tátil está no eixo da faixa livre ? | Sim | 0 |
| P_8_2 | Se tem uma leve mudança de direção está conforme a norma ? | Não | 0 |
| P_8_7 | O piso tátil tem conexão com os lotes vizinhos? | Sim | 0 |
| P_8_8 | O piso tátil está em boas condições aparentes? | Sim | 0 |
