## Lote 4 - Rota: Raja Gabágia

| Diagnóstico da Calçada | Qualidade do Serviço | |
| Endereço: Av. Raja Gabaglia, 589 | 77 | B |
| Data do Registro: 07/11/2019 16:49:20 | | |

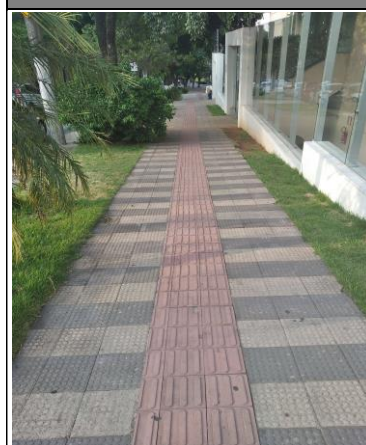
### Foto Geral

| ID | Itens Avaliados | Respostas | Nota |
|---|---|---|---|
| P_6 | Presença de desníveis ? | Leve | 7 |
| P_16 | Classificação geral da calçada pelo pesquisador. | Regular | 5 |
