## Lote 4 - Rota: Raja Gabáglia

| Diagnóstico da Calçada | Qualidade do Serviço | |
| Endereço: Av. Raja Gabaglia, 4091 | 65 | C |
| Data do Registro: 11/11/2019 14:12:31 | | |

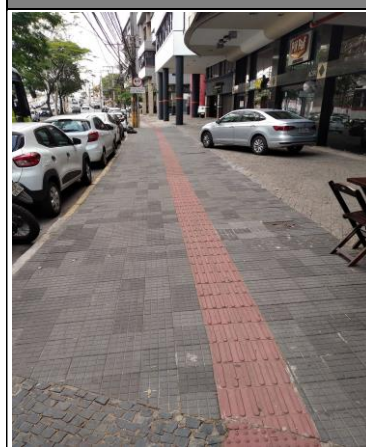
### Foto Geral

| ID | Itens Avaliados | Respostas | Nota |
|---|---|---|---|
| P_4 | Existência de Buracos ? | Poucos | 5 |
| P_5 | Condições Gerais do Piso e meio-fio da calçada ? | Regular | 5 |
| P_12 | A testada possui prática de estacionamento sobre o passeio ? | Sim | 0 |
| P_16 | Classificação geral da calçada pelo pesquisador. | Regular | 5 |
