# Lote 1 - Rota: Noroeste

**FRATAR**  
ENGENHARIA CONSULTIVA

| Diagnóstico da Calçada | Qualidade do Serviço | |
| Endereço: Av. Abílio Machado, 785 | 65 | C |

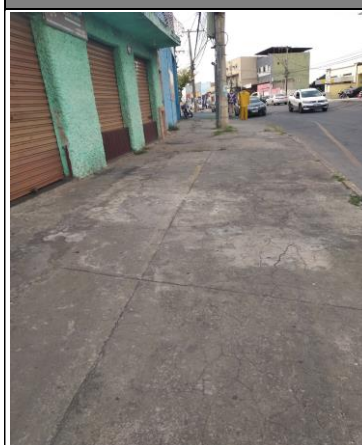
## Foto Geral

| ID | Itens Avaliados | Respostas | Nota |
|---|---|---|---|
| P_4 | Existência de Buracos ? | Poucos | 5 |
| P_5 | Condições Gerais do Piso e meio-fio da calçada ? | Regular | 5 |
| P_16 | Classificação geral da calçada pelo pesquisador. | Regular | 5 |
