## Lote 3 - Rota: Antônio Carlos II

| Diagnóstico da Calçada | Qualidade do Serviço | |
| Endereço: Av. Portugal, 1700 | 65 | C |
| Data do Registro: 19/11/2019 12:34:27 | | |

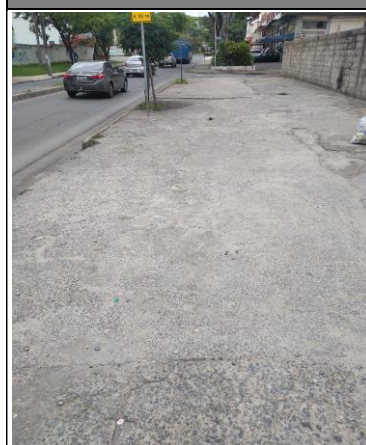
### Foto Geral

| ID | Itens Avaliados | Respostas | Nota |
|---|---|---|---|
| P_4 | Existência de Buracos ? | Poucos | 5 |
| P_5 | Condições Gerais do Piso e meio-fio da calçada ? | Regular | 5 |
| P_16 | Classificação geral da calçada pelo pesquisador. | Regular | 5 |
