| Diagnóstico da Calçada | Qualidade do Serviço | |
| Endereço: Av. Afonso Pena, 3500 | 63 | C |

## Lote 5 - Rota: Afonso Pena

**FRATAR**  
ENGENHARIA CONSULTIVA

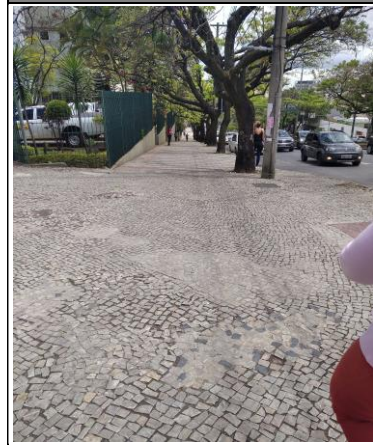
Foto Geral

| ID | Itens Avaliados | Respostas | Nota |
|---|---|---|---|
| P_4 | Existência de Buracos ? | Poucos | 5 |
| P_5 | Condições Gerais do Piso e meio-fio da calçada ? | Regular | 5 |
| P_16 | Classificação geral da calçada pelo pesquisador. | Regular | 5 |

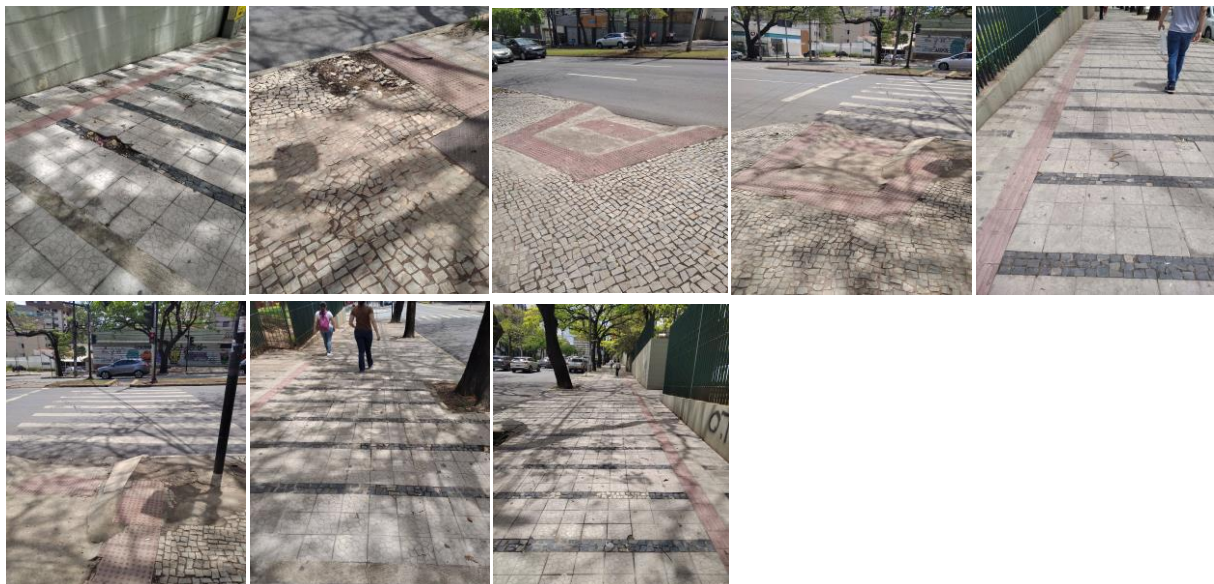
Fotos Complementares - Detalhes do Passeio

| ID | Itens Avaliados | Respostas | Nota |
|---|---|---|---|
| P_7_1_2 | Se for do Tipo 1, O rebaixo tem abas conforme a norma ? | Não | -1 |
| P_7_3 | O rebaixo possui piso tátil ? | Tem só piso de alerta | -1 |
| P_8_1 | O piso tátil está no eixo da faixa livre ? | Não | 0 |
| P_8_2 | Se tem uma leve mudança de direção está conforme a norma ? | Não | 0 |
