# Lote 4 - Rota: Raja Gabágia

**FRATAR**  
ENGENHARIA CONSULTIVA

| Diagnóstico da Calçada | Qualidade do Serviço | |
| Endereço: Av. Olegário Maciel, s/nº | 70 | C |

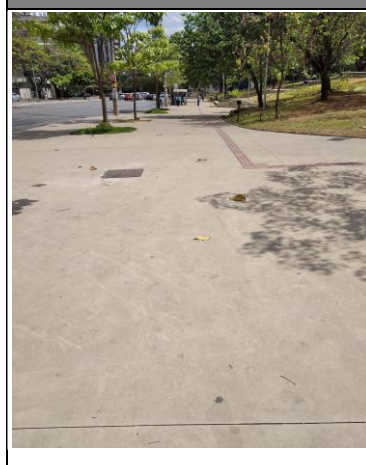
## Foto Geral

| ID | Itens Avaliados | Respostas | Nota |
|---|---|---|---|
| P_4 | Existência de Buracos ? | Poucos | 5 |
| P_11 | O Passeio está no padrão da SMPU ? | Não | 0 |
| P_16 | Classificação geral da calçada pelo pesquisador. | Regular | 5 |

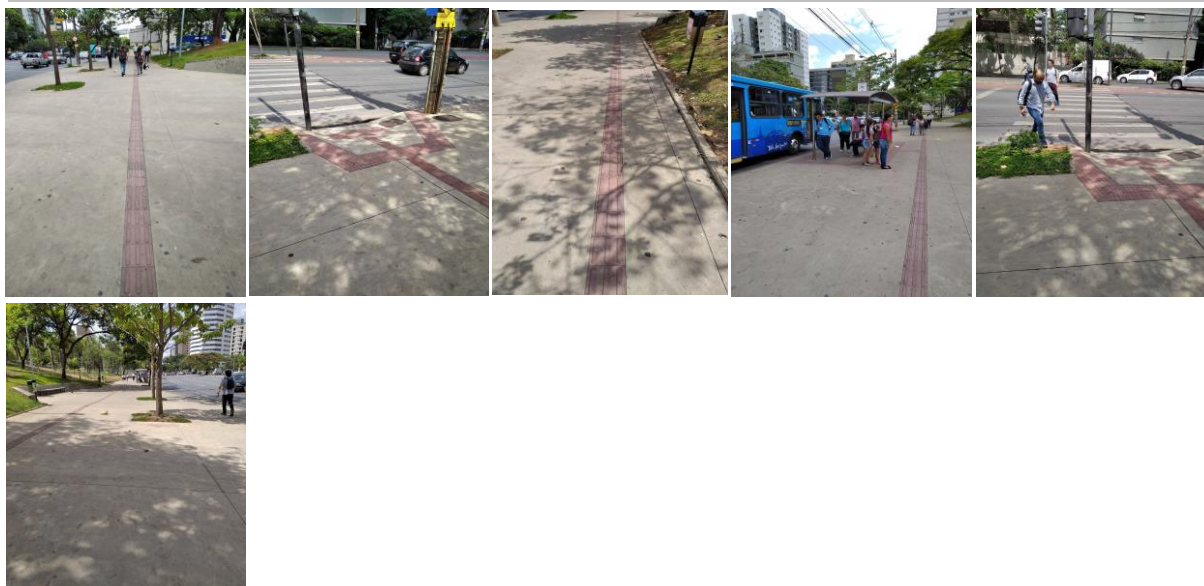
## Fotos Complementares - Detalhes do Passeio

| ID | Itens Avaliados | Respostas | Nota |
|---|---|---|---|
| P_8_1 | O piso tátil está no eixo da faixa livre ? | Não | 0 |
| P_8_2 | Se tem uma leve mudança de direção está conforme a norma ? | Não | 0 |
