## Lote 3 - Rota: Antônio Carlos II

**FRATAR**  
ENGENHARIA CONSULTIVA

| Diagnóstico da Calçada | Qualidade do Serviço | |
| Endereço: Av. Portugal, 790 | 46 | D |

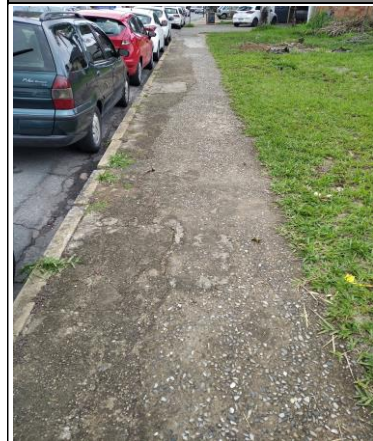
### Foto Geral

| ID | Itens Avaliados | Respostas | Nota |
|---|---|---|---|
| P_4 | Existência de Buracos ? | Muitos | 0 |
| P_5 | Condições Gerais do Piso e meio-fio da calçada ? | Péssimo | 0 |
| P_16 | Classificação geral da calçada pelo pesquisador. | Ruim | 0 |
