## Lote 3 - Rota: Antônio Carlos II

| Diagnóstico da Calçada | Qualidade do Serviço | |
| Endereço: Av. Portugal, 941 | 66 | C |
| Num. Lote CTM: 200064900030 | | |

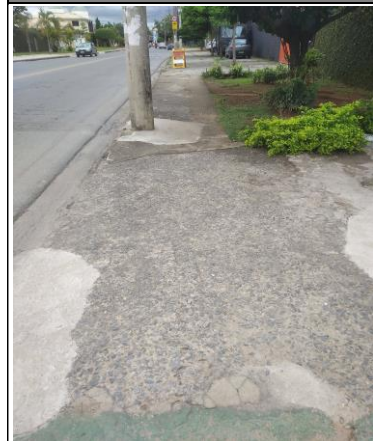
### Foto Geral

| ID | Itens Avaliados | Respostas | Nota |
|---|---|---|---|
| P_5 | Condições Gerais do Piso e meio-fio da calçada ? | Regular | 5 |
| P_16 | Classificação geral da calçada pelo pesquisador. | Regular | 5 |
