# Lote 4 - Rota: Raja Gabágia

| Diagnóstico da Calçada | Qualidade do Serviço | |
| Endereço: Rua Curitiba, 904 | 65 | C |
| Data do Registro: 12/11/2019 13:32:33 | | |

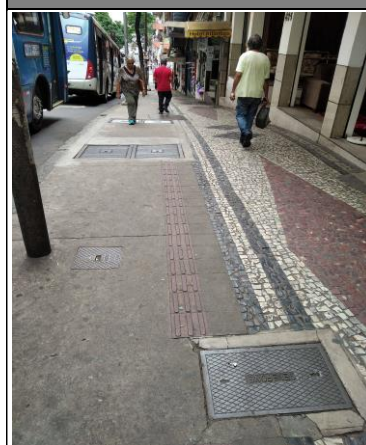
## Foto Geral

| ID | Itens Avaliados | Respostas | Nota |
|---|---|---|---|
| P_16 | Classificação geral da calçada pelo pesquisador. | Ruim | 0 |

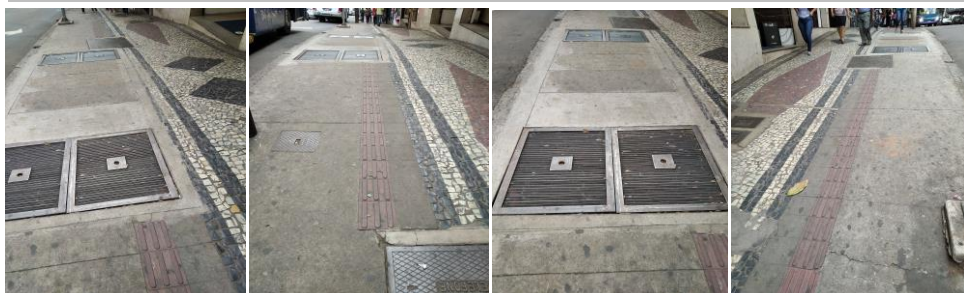
## Fotos Complementares - Detalhes do Passeio

| ID | Itens Avaliados | Respostas | Nota |
|---|---|---|---|
| P_8_1 | O piso tátil está no eixo da faixa livre ? | Não | 0 |
| P_8_9 | O piso tátil apresenta desenho com bom senso? | Não | 0 |
| P_13_1 | Dispositivo de Drenagem está devidamente instalado e bem conservado? | Não | -3 |
