# Lote 5 - Rota: Sul

**FRATAR**  
ENGENHARIA CONSULTIVA

| Diagnóstico da Calçada | Qualidade do Serviço | |
| Endereço: Av. Nossa Sra. Do Carmo, 2045 | 55 | C |

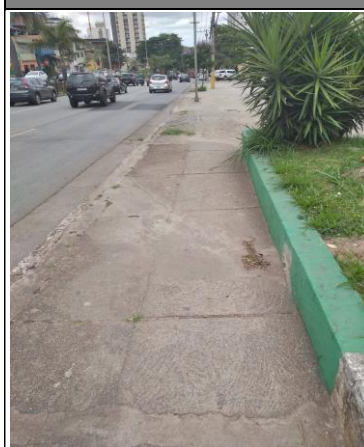
## Foto Geral

| ID | Itens Avaliados | Respostas | Nota |
|---|---|---|---|
| P_5 | Condições Gerais do Piso e meio-fio da calçada ? | Péssimo | 0 |
| P_16 | Classificação geral da calçada pelo pesquisador. | Ruim | 0 |

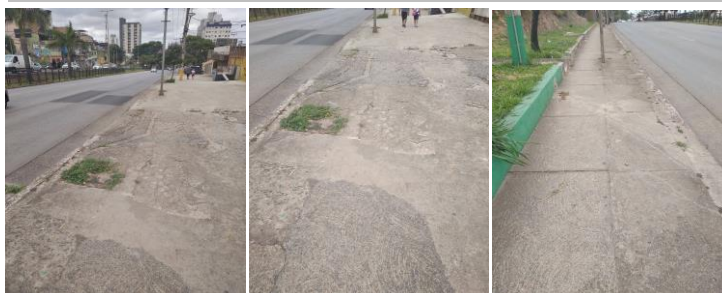
## Fotos Complementares - Detalhes do Passeio

| ID | Itens Avaliados | Respostas | Nota |
|---|---|---|---|
| P_4 | Existência de Buracos ? | Poucos | 5 |
| P_9 | A calçada Possui Rebaixamento de Veículos correto ? | Não | 0 |
