## Lote 3 - Rota: Antônio Carlos II

**FRATAR**  
ENGENHARIA CONSULTIVA

| Diagnóstico da Calçada | Qualidade do Serviço | |
| Endereço: Av. Portugal, 1750 | 66 | C |

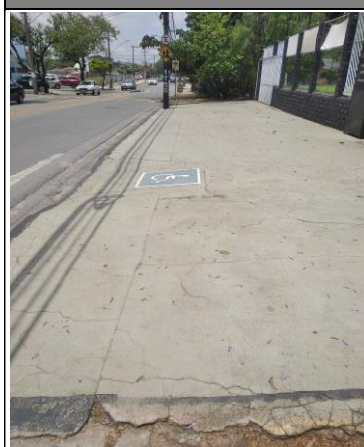
### Foto Geral

| ID | Itens Avaliados | Respostas | Nota |
|---|---|---|---|
| P_6 | Presença de desníveis ? | Médio | 3 |
| P_9 | A calçada Possui Rebaixamento de Veículos correto ? | Não | 0 |
| P_11 | O Passeio está no padrão da SMPU ? | Não | 0 |
| P_16 | Classificação geral da calçada pelo pesquisador. | Regular | 5 |

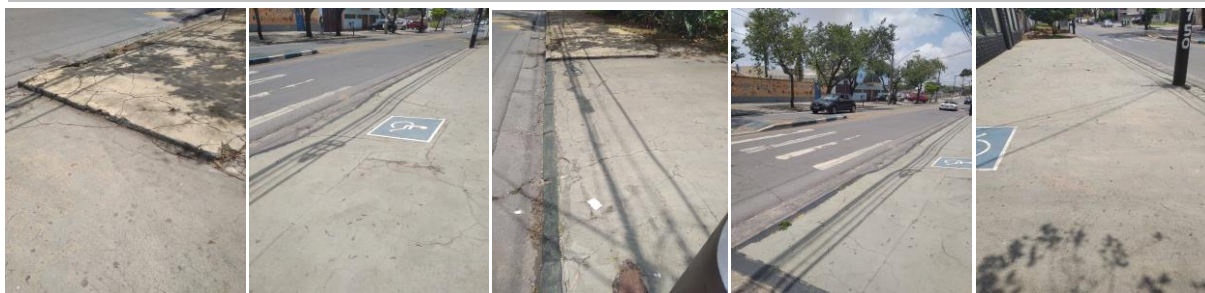
### Fotos Complementares - Detalhes do Passeio

| ID | Itens Avaliados | Respostas | Nota |
|---|---|---|---|
| P_7_1_2 | Se for do Tipo 1, O rebaixo tem abas conforme a norma ? | Não | -1 |
| P_7_3 | O rebaixo possui piso tátil ? | Não tem nenhum | -1 |
