## Lote 4 - Rota: Raja Gabália

**FRATAR**  
ENGENHARIA CONSULTIVA

| Diagnóstico da Calçada | Qualidade do Serviço | |
| Endereço: Av. Olegário Maciel, 1195 | 47 | D |

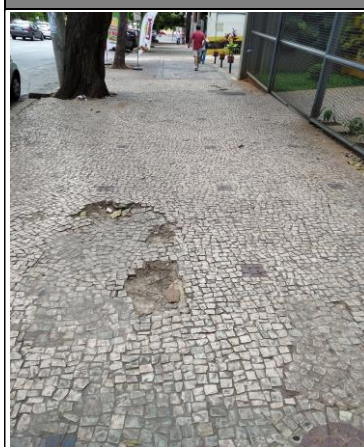
### Foto Geral

| ID | Itens Avaliados | Respostas | Nota |
|---|---|---|---|
| P_4 | Existência de Buracos ? | Muitos | 0 |
| P_5 | Condições Gerais do Piso e meio-fio da calçada ? | Péssimo | 0 |
| P_9 | A calçada Possui Rebaixamento de Veículos correto ? | Não | 0 |
| P_11 | O Passeio está no padrão da SMPU ? | Não | 0 |
| P_16 | Classificação geral da calçada pelo pesquisador. | Ruim | 0 |
