# Lote 1 - Rota: Carlos Luz

| Diagnóstico da Calçada | Qualidade do Serviço | |
| Endereço: Rua Apucarana, 197 | 45 | D |

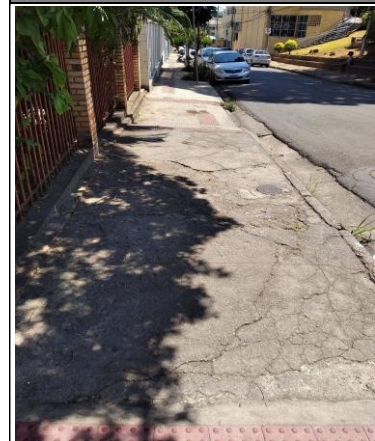
## Foto Geral

| ID | Itens Avaliados | Respostas | Nota |
|---|---|---|---|
| P_4 | Existência de Buracos ? | Muitos | 0 |
| P_5 | Condições Gerais do Piso e meio-fio da calçada ? | Péssimo | 0 |
| P_16 | Classificação geral da calçada pelo pesquisador. | Ruim | 0 |
