## Lote 4 - Rota: Contorno

**FRATAR**  
ENGENHARIA CONSULTIVA

| Diagnóstico da Calçada | Qualidade do Serviço | |
| Endereço: Av.Contorno, 250 | 50 | D |

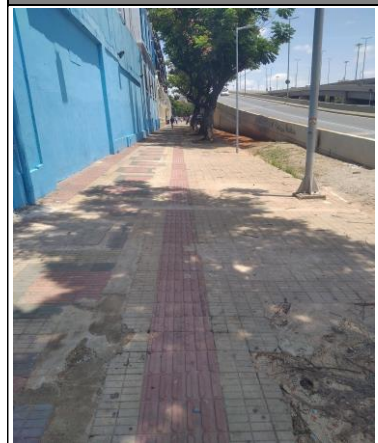
### Foto Geral

| ID | Itens Avaliados | Respostas | Nota |
|---|---|---|---|
| P_4 | Existência de Buracos ? | Muitos | 0 |
| P_5 | Condições Gerais do Piso e meio-fio da calçada ? | Péssimo | 0 |
| P_16 | Classificação geral da calçada pelo pesquisador. | Ruim | 0 |

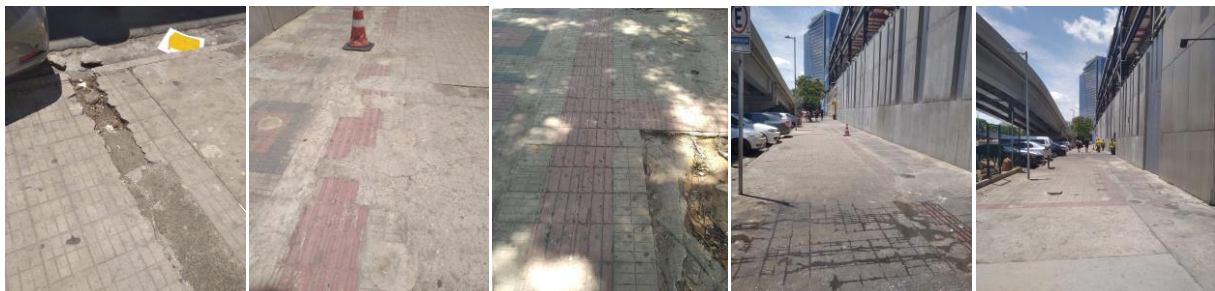
### Fotos Complementares - Detalhes do Passeio

| ID | Itens Avaliados | Respostas | Nota |
|---|---|---|---|
| P_8_8 | O piso tátil está em boas condições aparentes? | Não | 0 |
