## Lote 1 - Rota: Outros

**FRATAR**  
ENGENHARIA CONSULTIVA

| Diagnóstico da Calçada | Qualidade do Serviço | |
| Endereço: Rua Beira Córrego, 110 | 50 | D |

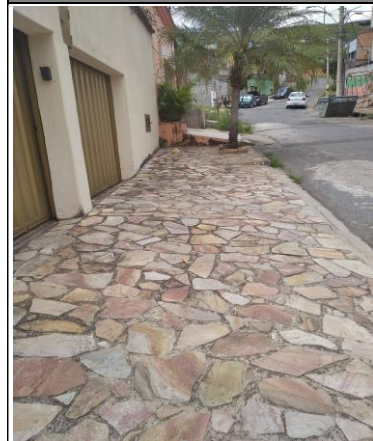
### Foto Geral

| ID | Itens Avaliados | Respostas | Nota |
|---|---|---|---|
| P_6 | Presença de desníveis ? | Severo | 0 |
| P_11 | O Passeio está no padrão da SMPU ? | Não | 0 |
| P_16 | Classificação geral da calçada pelo pesquisador. | Ruim | 0 |
