# Lote 1 - Rota: Noroeste

**FRATAR**  
ENGENHARIA CONSULTIVA

| Diagnóstico da Calçada | Qualidade do Serviço | |
| Endereço: Av. Brigadeiro Eduardo Gomes, 2066 | 65 | C |

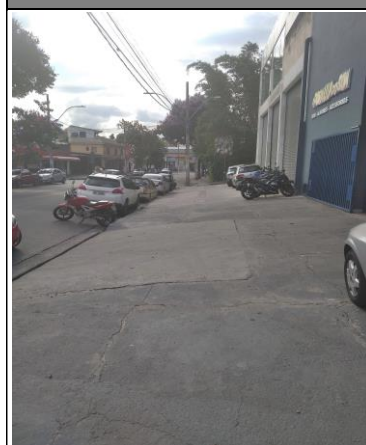
## Foto Geral

| ID | Itens Avaliados | Respostas | Nota |
|---|---|---|---|
| P_4 | Existência de Buracos ? | Poucos | 5 |
| P_5 | Condições Gerais do Piso e meio-fio da calçada ? | Regular | 5 |
| P_16 | Classificação geral da calçada pelo pesquisador. | Regular | 5 |

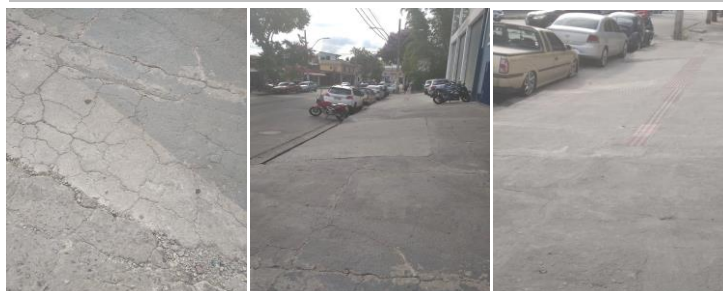
## Fotos Complementares - Detalhes do Passeio

| ID | Itens Avaliados | Respostas | Nota |
|---|---|---|---|
| P_9 | A calçada Possui Rebaixamento de Veículos correto ? | Não | 0 |
