| Diagnóstico da Calçada | Qualidade do Serviço | |
| Endereço: Rua Rio Grande do Norte, 1217 | 65 | C |
| Data do Registro: 14/11/2019 09:48:54 | | |

# Lote 5 - Rota: Afonso Pena

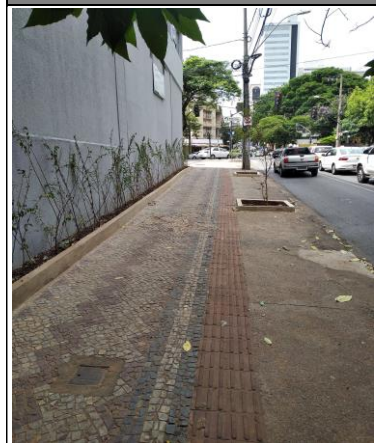
Foto Geral

| ID | Itens Avaliados | Respostas | Nota |
|---|---|---|---|
| P_5 | Condições Gerais do Piso e meio-fio da calçada ? | Regular | 5 |
| P_16 | Classificação geral da calçada pelo pesquisador. | Regular | 5 |

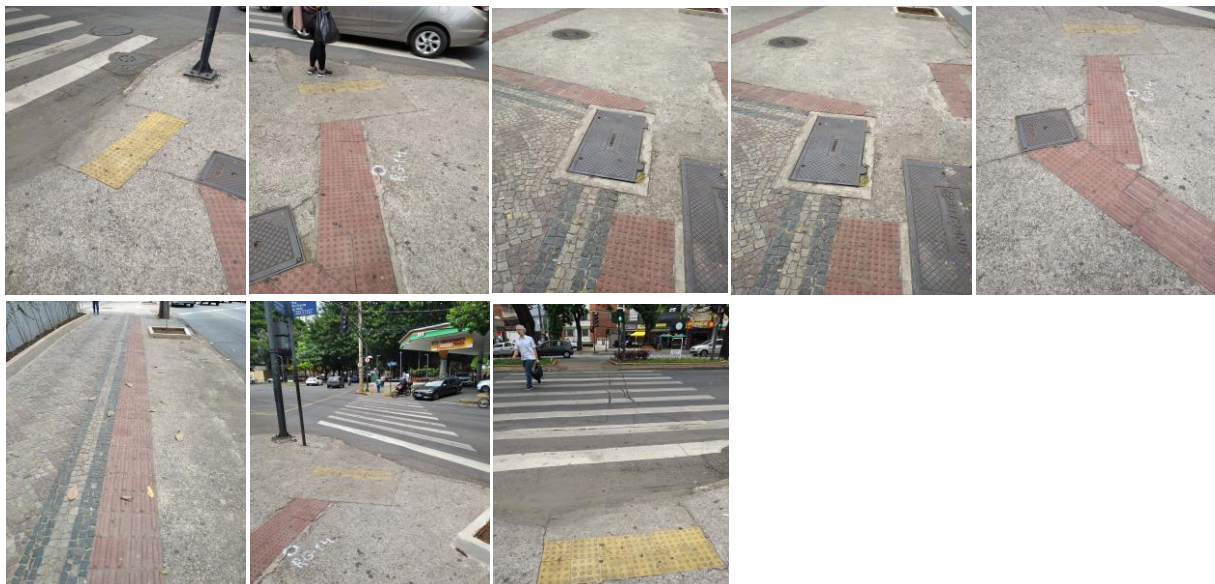
Fotos Complementares - Detalhes do Passeio

| ID | Itens Avaliados | Respostas | Nota |
|---|---|---|---|
| P_7_1_2 | Se for do Tipo 1, O rebaixo tem abas conforme a norma ? | Não | -1 |
| P_7_3 | O rebaixo possui piso tátil ? | Tem só piso de alerta | -1 |
| P_7_3_1 | O piso tátil de alerta e direcional do rebaixo está conforme a norma ? | Não | -1 |
| P_8_1 | O piso tátil está no eixo da faixa livre ? | Não | 0 |
