## Lote 4 - Rota: Contorno

**FRATAR**  
ENGENHARIA CONSULTIVA

| Diagnóstico da Calçada | Qualidade do Serviço | |
| Endereço: Av.Contorno, 6969 | 45 | D |

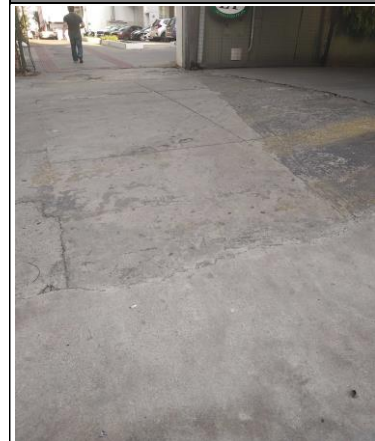
### Foto Geral

| ID | Itens Avaliados | Respostas | Nota |
|---|---|---|---|
| P_5 | Condições Gerais do Piso e meio-fio da calçada ? | Péssimo | 0 |
| P_6 | Presença de desníveis ? | Severo | 0 |
| P_16 | Classificação geral da calçada pelo pesquisador. | Ruim | 0 |

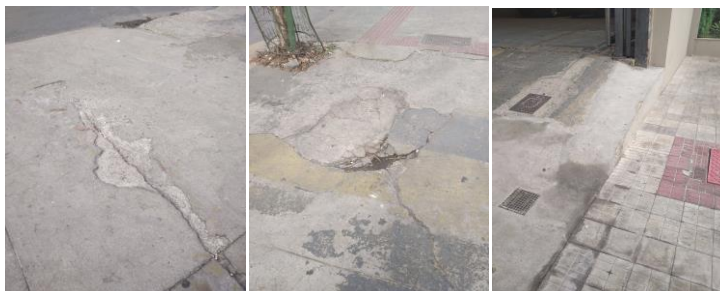
### Fotos Complementares - Detalhes do Passeio

| ID | Itens Avaliados | Respostas | Nota |
|---|---|---|---|
| P_4 | Existência de Buracos ? | Poucos | 5 |
