# Lote 1 - Rota: Noroeste

| Diagnóstico da Calçada | Qualidade do Serviço | |
| Endereço: Av. Brigadeiro Eduardo Gomes, 1233 | 60 | C |

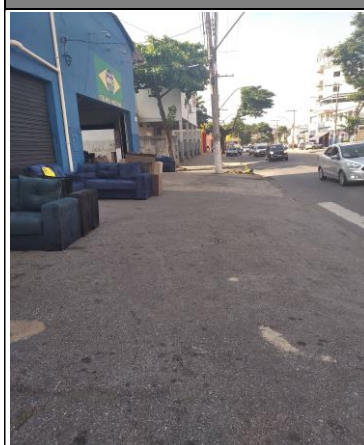
## Foto Geral

| ID | Itens Avaliados | Respostas | Nota |
|---|---|---|---|
| P_5 | Condições Gerais do Piso e meio-fio da calçada ? | Regular | 5 |
| P_16 | Classificação geral da calçada pelo pesquisador. | Regular | 5 |

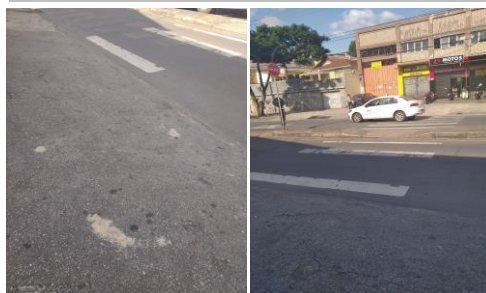
## Fotos Complementares - Detalhes do Passeio

| ID | Itens Avaliados | Respostas | Nota |
|---|---|---|---|
| P_3 | Tipo de revestimento da calçada ? | Outro | 0 |
| P_9 | A calçada Possui Rebaixamento de Veículos correto ? | Não | 0 |
| P_11 | O Passeio está no padrão da SMPU ? | Não | 0 |
