# Lote 1 - Rota: Padre Pedro Pinto

| Diagnóstico da Calçada | Qualidade do Serviço | |
| Endereço: Rua Padre Pedro Pinto, 3175 | 50 | D |
| Data do Registro: 21/11/2019 09:47:42 | | |

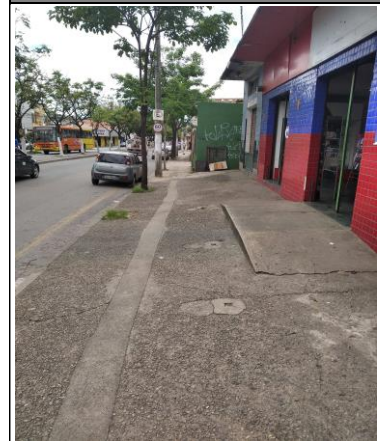
## Foto Geral

| ID | Itens Avaliados | Respostas | Nota |
|---|---|---|---|
| P_4 | Existência de Buracos ? | Poucos | 5 |
| P_5 | Condições Gerais do Piso e meio-fio da calçada ? | Regular | 5 |
| P_6 | Presença de desníveis ? | Severo | 0 |
| P_16 | Classificação geral da calçada pelo pesquisador. | Ruim | 0 |
