| Diagnóstico da Calçada | | Qualidade do Serviço | |
| Endereço: Av. Brigadeiro Eduardo Gomes, 2004 | | | |
| Data do Registro: 13/11/2019 15:43:44 | | 45 | D |

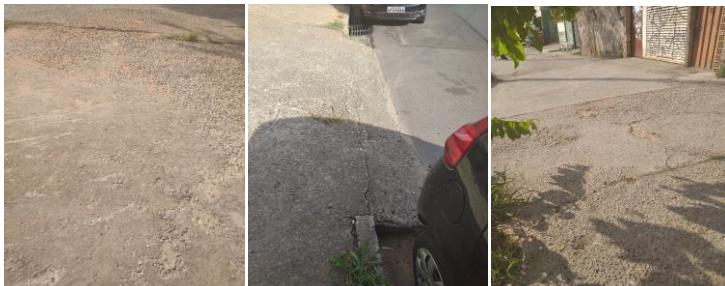
Fotos Complementares - Detalhes do Passeio

| Diagnóstico da Calçada | | Qualidade do Serviço | |
|---|--|---|---|
| P_5 | Condições Gerais do Piso e meio-fio da calçada ? | Péssimo | 0 |
| P_16 | Classificação geral da calçada pelo pesquisador. | Ruim | 0 |
