## Lote 3 - Rota: Leste 3

| Diagnóstico da Calçada | Qualidade do Serviço | |
| Endereço: Av. Andradras, s/nº | 72 | B |
| Data do Registro: 08/11/2019 11:58:26 | | |

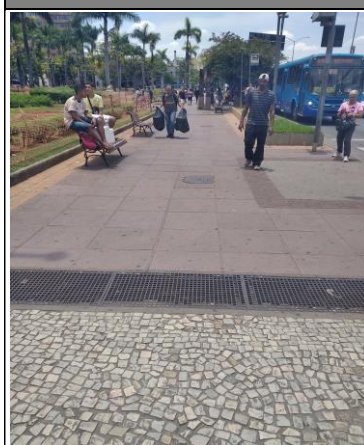
### Foto Geral

| ID | Itens Avaliados | Respostas | Nota |
|---|---|---|---|
| P_16 | Classificação geral da calçada pelo pesquisador. | Regular | 5 |

Observações: Praça Pública

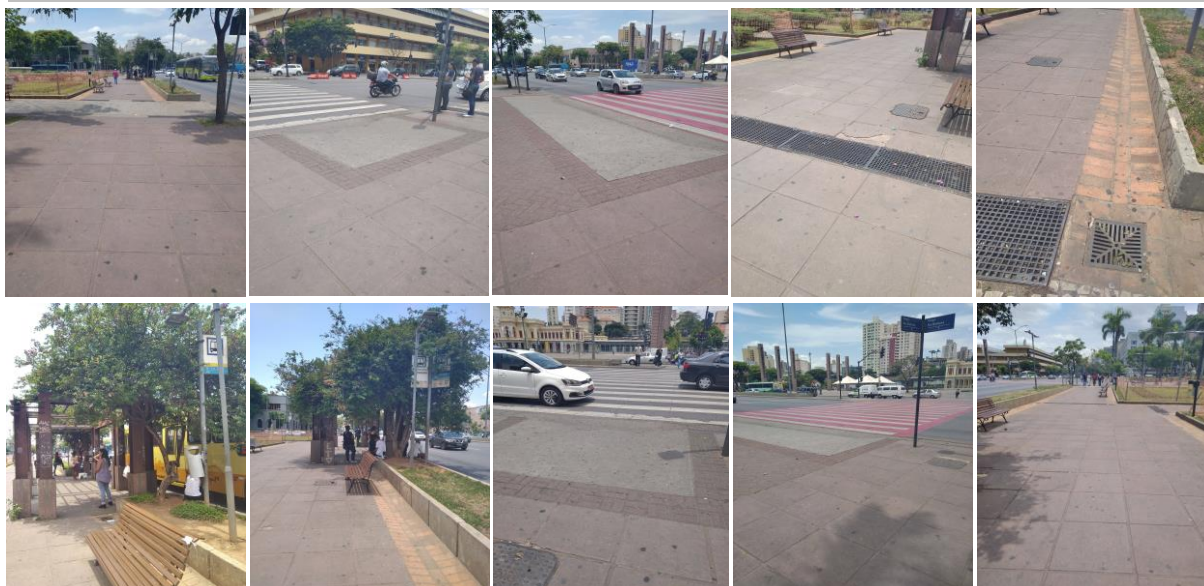
### Fotos Complementares - Detalhes do Passeio

| ID | Itens Avaliados | Respostas | Nota |
|---|---|---|---|
| P_7 | Tem rebaixamento de calçada para Pedestre ? | Sim | 7 |
| P_11 | O Passeio está no padrão da SMPU ? | Não | 0 |
| P_13 | Existe algum dispositivo de Drenagem sobre a calçada ? | Sim | 0 |

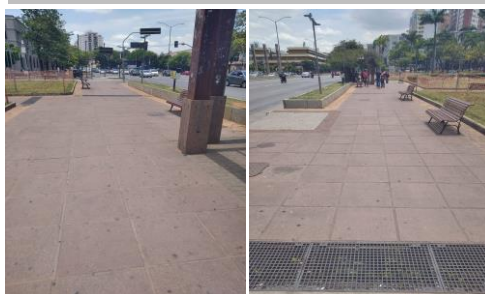
## Fotos Complementares - Detalhes do Passeio

| ID | Itens Avaliados | Respostas | Nota |
|---|---|---|---|
| P_7_1_2 | Se for do Tipo 1, O rebaixo tem abas conforme a norma ? | Não | -1 |
| P_7_3 | O rebaixo possui piso tátil ? | Tem só piso de alerta | -1 |
| P_7_3_1 | O piso tátil de alerta e direcional do rebaixo está conforme a norma ? | Não | -1 |
