## Lote 4 - Rota: Contorno

| Diagnóstico da Calçada | Qualidade do Serviço | |
| Endereço: Av.Contorno, 5377 | 53 | C |
| Data do Registro: 05/11/2019 12:39:55 | | |

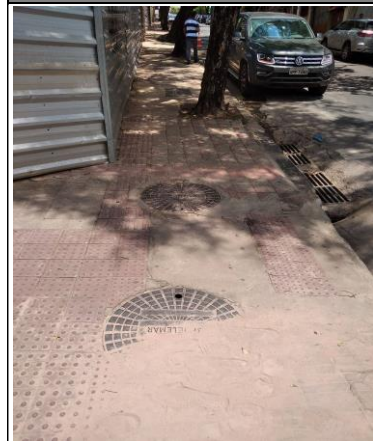
### Foto Geral

| ID | Itens Avaliados | Respostas | Nota |
|---|---|---|---|
| P_4 | Existência de Buracos ? | Muitos | 0 |
| P_5 | Condições Gerais do Piso e meio-fio da calçada ? | Regular | 5 |
| P_16 | Classificação geral da calçada pelo pesquisador. | Ruim | 0 |
