# Lote 1 - Rota: Padre Pedro Pinto

| Diagnóstico da Calçada | Qualidade do Serviço | |
| Endereço: Rua Padre Pedro Pinto, 1976 | 66 | C |
| Data do Registro: 21/11/2019 12:15:07 | | |

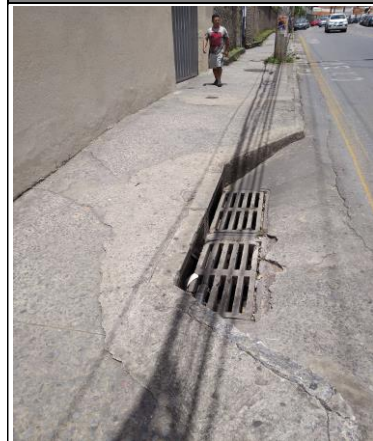
## Foto Geral

| ID | Itens Avaliados | Respostas | Nota |
|---|---|---|---|
| P_5 | Condições Gerais do Piso e meio-fio da calçada ? | Regular | 5 |
| P_9 | A calçada Possui Rebaixamento de Veículos correto ? | Não | 0 |
| P_11 | O Passeio está no padrão da SMPU ? | Não | 0 |
| P_16 | Classificação geral da calçada pelo pesquisador. | Regular | 5 |
