| Diagnóstico da Calçada | Qualidade do Serviço | |
| Endereço: Av. Portugal, 289 | 79 | B |
| Data do Registro: 19/11/2019 14:37:54 | | |
| Num. Lote CTM: 200028600290 | | |

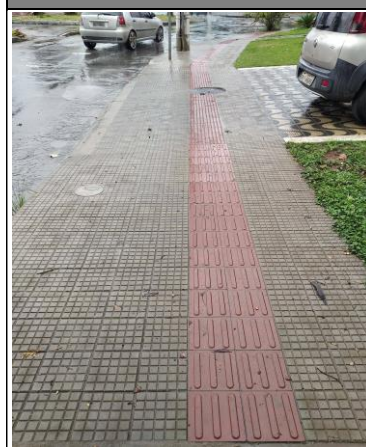
Foto Geral

| ID | Itens Avaliados | Respostas | Nota |
|---|---|---|---|
| P_16 | Classificação geral da calçada pelo pesquisador. | Regular | 5 |

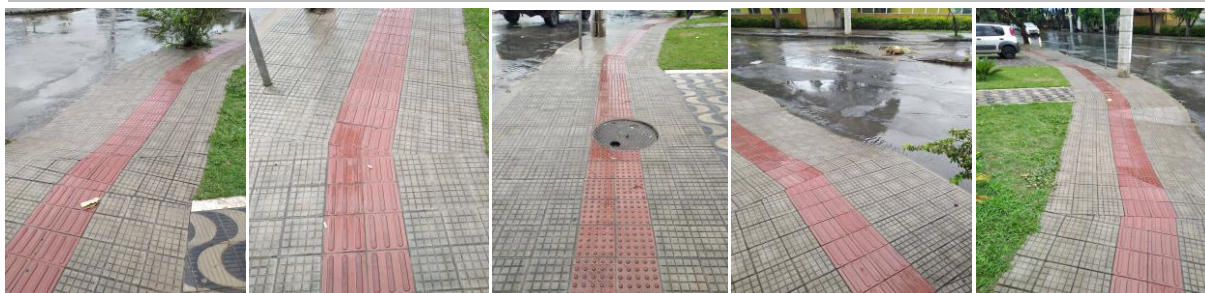
Fotos Complementares - Detalhes do Passeio

| ID | Itens Avaliados | Respostas | Nota |
|---|---|---|---|
| P_7_1 | Qual tipo do Rebaixo ? | Rebaixo Tipo 1 (trapézio) | 0 |
| P_7_1_1 | Se for do Tipo 1, Passeio possui largura livre de 1,2 m ? | Não | -3 |
| P_7_1_2 | Se for do Tipo 1, O rebaixo tem abas conforme a norma ? | Não | -1 |
| P_7_3 | O rebaixo possui piso tátil ? | Tem só piso de alerta | -1 |
| P_7_3_1 | O piso tátil de alerta e direcional do rebaixo está conforme a norma ? | Não | -1 |
