| Diagnóstico da Calçada | Qualidade do Serviço | |
| Endereço: Av. Afonso Pena, 3031 | 68 | C |

# Lote 5 - Rota: Afonso Pena

**FRATAR**  
ENGENHARIA CONSULTIVA

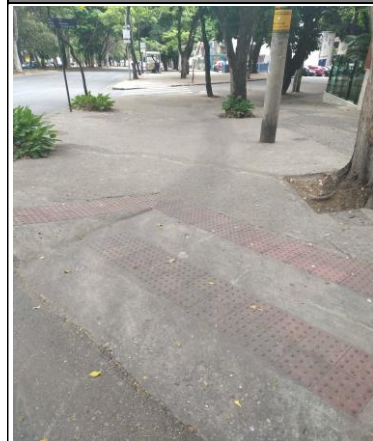
Foto Geral

| ID | Itens Avaliados | Respostas | Nota |
|---|---|---|---|
| P_4 | Existência de Buracos ? | Poucos | 5 |
| P_16 | Classificação geral da calçada pelo pesquisador. | Regular | 5 |

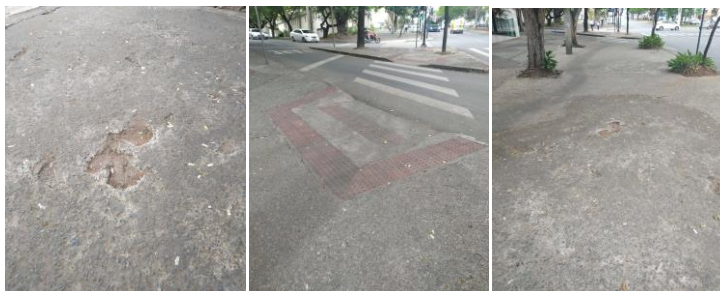
Fotos Complementares - Detalhes do Passeio

| ID | Itens Avaliados | Respostas | Nota |
|---|---|---|---|
| P_7_1_2 | Se for do Tipo 1, O rebaixo tem abas conforme a norma ? | Não | -1 |
| P_7_3 | O rebaixo possui piso tátil ? | Tem só piso de alerta | -1 |
