Lote 5 - Rota: Outros

FRATAR
ENGENHARIA CONSULTIVA

Diagnóstico da Calçada	Qualidade do Serviço	
Endereço: Rua Fernandes Tourinho, 34 Data do Registro: 20/11/2019 15:47:50 Num. Lote CTM: 10021800095	82	B

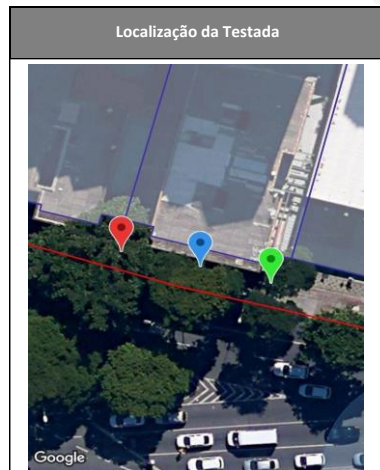
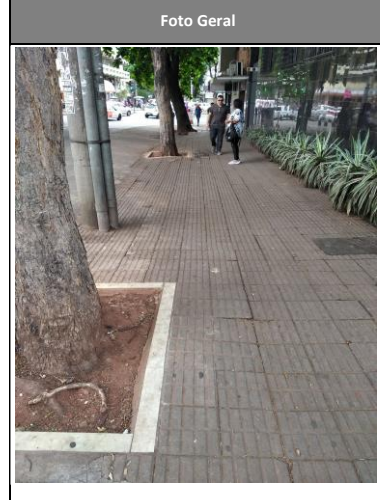
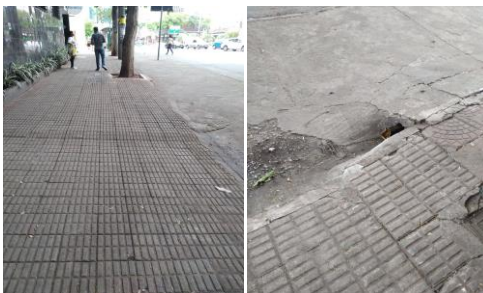
ID	Itens Avaliados	Respostas	Nota
P_1	O Mobiliário urbano está dentro da faixa de serviço de 70 cm ?	Sim	-
P_2	Qual a largura livre do Passeio ?	Acima de 1.50 m	10
P_3	Tipo de revestimento da calçada ?	Ladrilho Hidráulico	10
P_4	Existência de Buracos ?	Nenhum	10
P_5	Condições Gerais do Piso e meio-fio da calçada ?	Ótimo(a)	10
P_6	Presença de desníveis ?	Nenhum	10
P_7	Tem rebaixamento de calçada para Pedestre ?	Não	10
P_8	Possui piso tátil ao longo da Calçada ?	Não	-
P_9	A calçada Possui Rebaixamento de Veículos correto ?	Sim	10
P_10	Existência de altura livre menor que 2,10 m ?	Não	-
P_11	O Passeio está no padrão da SMPU ?	Não	0
P_12	A testada possui prática de estacionamento sobre o passeio ?	Não	10
P_13	Existe algum dispositivo de Drenagem sobre a calçada ?	Sim	-8
P_14	Existe PED em frente a testada ?	Não	-
P_15	Existe FTP em frente a testada ?	Não	-
P_16	Classificação geral da calçada pelo pesquisador.	Ruim	0

P_8_9	O piso tátil apresenta desenho com bom senso?	-	0
P_13_1	Dispositivo de Drenagem está devidamente instalado e bem conservado?	Não	-3
P_13_2	Dispositivo de Drenagem oferece risco para caminamento seguro de pedestre?	Sim	-5
