# Lote 1 - Rota: Carlos Luz

**FRATAR**  
ENGENHARIA CONSULTIVA

| Diagnóstico da Calçada | Qualidade do Serviço | |
| Endereço: Rua Monteiro Lobato, 211 | 86 | B |

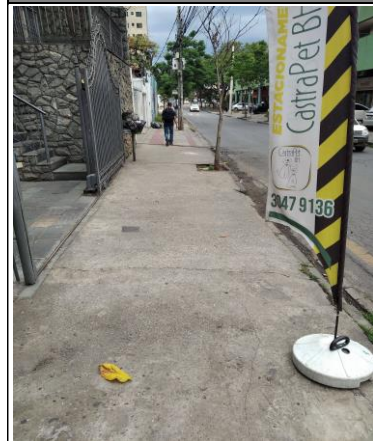
## Foto Geral

| ID | Itens Avaliados | Respostas | Nota |
|---|---|---|---|
| P_11 | O Passeio está no padrão da SMPU ? | Não | 0 |
| P_16 | Classificação geral da calçada pelo pesquisador. | Ótimo(a) | 10 |
