## Lote 4 - Rota: Raja Gabágia

**FRATAR**  
ENGENHARIA CONSULTIVA

| Diagnóstico da Calçada | Qualidade do Serviço | |
| Endereço: Rua São Paulo, 1219 | 63 | C |

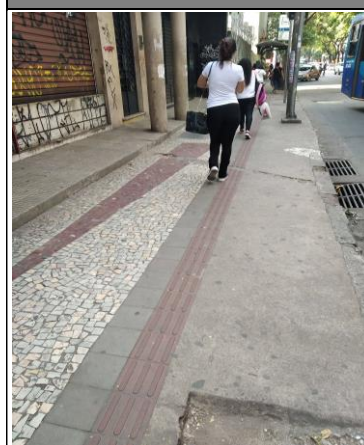
### Foto Geral

| ID | Itens Avaliados | Respostas | Nota |
|---|---|---|---|
| P_4 | Existência de Buracos ? | Poucos | 5 |
| P_5 | Condições Gerais do Piso e meio-fio da calçada ? | Regular | 5 |
| P_16 | Classificação geral da calçada pelo pesquisador. | Regular | 5 |

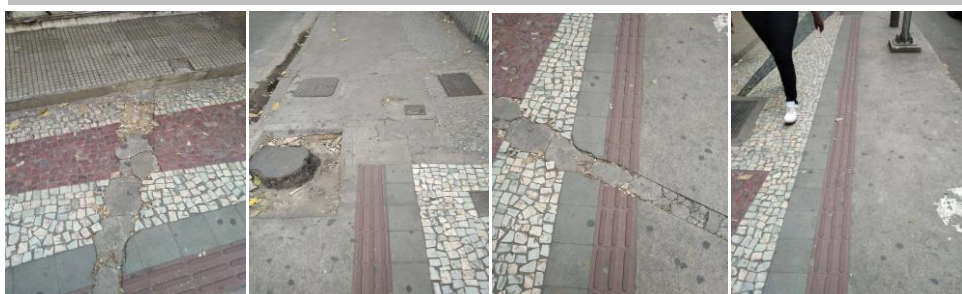
### Fotos Complementares - Detalhes do Passeio

| ID | Itens Avaliados | Respostas | Nota |
|---|---|---|---|
| P_8_1 | O piso tátil está no eixo da faixa livre ? | Não | 0 |
| P_8_8 | O piso tátil está em boas condições aparentes? | Não | 0 |
