# Lote 1 - Rota: Carlos Luz

**FRATAR**  
ENGENHARIA CONSULTIVA

| Diagnóstico da Calçada | Qualidade do Serviço | |
| Endereço: Rua Sena Madureira, 15 | 68 | C |

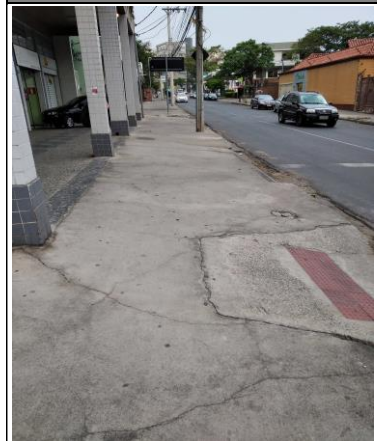
## Foto Geral

| ID | Itens Avaliados | Respostas | Nota |
|---|---|---|---|
| P_4 | Existência de Buracos ? | Poucos | 5 |
| P_5 | Condições Gerais do Piso e meio-fio da calçada ? | Regular | 5 |
| P_16 | Classificação geral da calçada pelo pesquisador. | Regular | 5 |

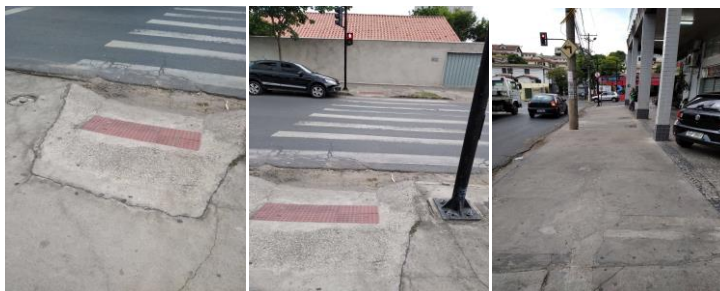
## Fotos Complementares - Detalhes do Passeio

| ID | Itens Avaliados | Respostas | Nota |
|---|---|---|---|
| P_7_1_2 | Se for do Tipo 1, O rebaixo tem abas conforme a norma ? | Não | -1 |
| P_7_3 | O rebaixo possui piso tátil ? | Tem só piso de alerta | -1 |
| P_7_3_1 | O piso tátil de alerta e direcional do rebaixo está conforme a norma ? | Não | -1 |
