# Lote 1 - Rota: Padre Pedro Pinto

| Diagnóstico da Calçada | Qualidade do Serviço | |
| Endereço: Rua Padre Pedro Pinto, 212 | 62 | C |
| Num. Lote CTM: 190403500210 | | |

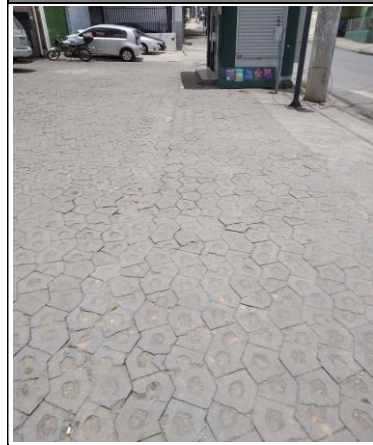
## Foto Geral

| ID | Itens Avaliados | Respostas | Nota |
|---|---|---|---|
| P_4 | Existência de Buracos ? | Poucos | 5 |
| P_5 | Condições Gerais do Piso e meio-fio da calçada ? | Regular | 5 |
| P_9 | A calçada Possui Rebaixamento de Veículos correto ? | Não | 0 |
| P_11 | O Passeio está no padrão da SMPU ? | Não | 0 |
| P_16 | Classificação geral da calçada pelo pesquisador. | Regular | 5 |

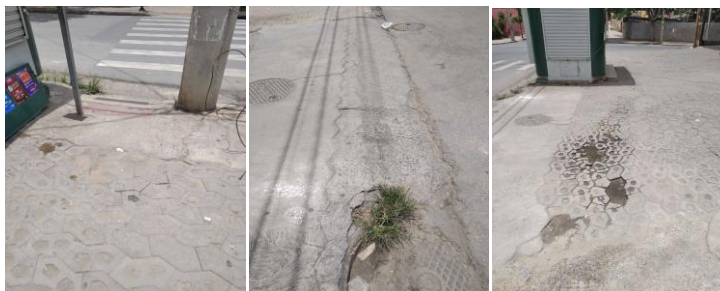
## Fotos Complementares - Detalhes do Passeio

| ID | Itens Avaliados | Respostas | Nota |
|---|---|---|---|
| P_7_1_2 | Se for do Tipo 1, O rebaixo tem abas conforme a norma ? | Não | -1 |
| P_7_3 | O rebaixo possui piso tátil ? | Tem só piso de alerta | -1 |
| P_7_3_1 | O piso tátil de alerta e direcional do rebaixo está conforme a norma ? | Não | -1 |
