# Lote 4 - Rota: Raja Gabália

**FRATAR**  
ENGENHARIA CONSULTIVA

| Diagnóstico da Calçada | Qualidade do Serviço | |
| Endereço: Rua Curitiba, 689 | 63 | C |

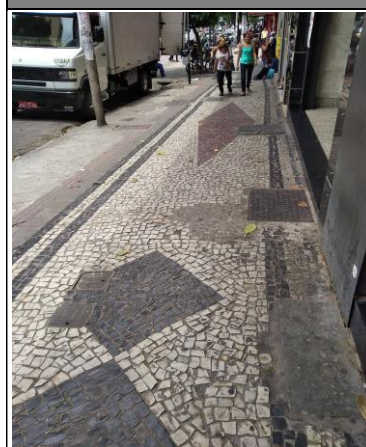
## Foto Geral

| ID | Itens Avaliados | Respostas | Nota |
|---|---|---|---|
| P_4 | Existência de Buracos ? | Poucos | 5 |
| P_5 | Condições Gerais do Piso e meio-fio da calçada ? | Regular | 5 |
| P_16 | Classificação geral da calçada pelo pesquisador. | Regular | 5 |

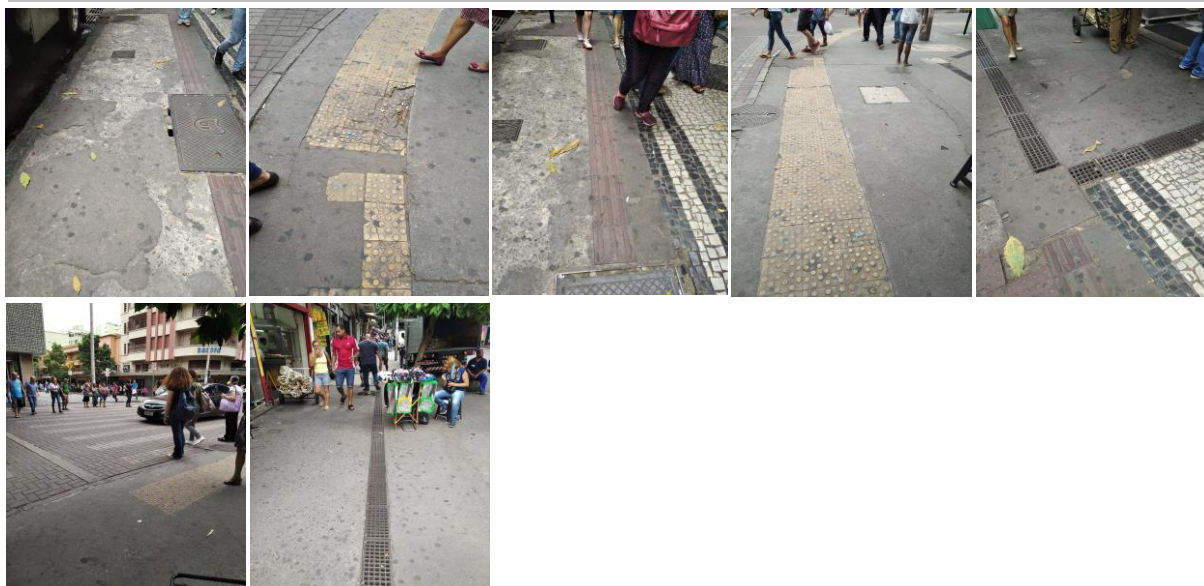
## Fotos Complementares - Detalhes do Passeio

| ID | Itens Avaliados | Respostas | Nota |
|---|---|---|---|
| P_8_1 | O piso tátil está no eixo da faixa livre ? | Não | 0 |
| P_8_8 | O piso tátil está em boas condições aparentes? | Não | 0 |
