# Lote 5 - Rota: Sul

| Diagnóstico da Calçada | Qualidade do Serviço | |
| Endereço: Av. Cristovão Colombo, 335 | 60 | C |
| Num. Lote CTM: 10034700205 | | |

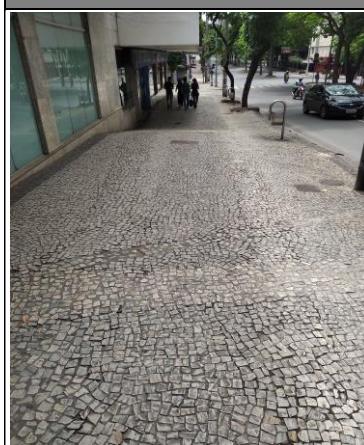
## Foto Geral

| ID | Itens Avaliados | Respostas | Nota |
|---|---|---|---|
| P_4 | Existência de Buracos ? | Poucos | 5 |
| P_5 | Condições Gerais do Piso e meio-fio da calçada ? | Regular | 5 |
| P_6 | Presença de desníveis ? | Leve | 7 |
| P_16 | Classificação geral da calçada pelo pesquisador. | Regular | 5 |
